دراسات فى
علاج وصيانة
الأخشاب الجافة

علاج وترميم
مجموعة التماثيل الخشبية التى عثر عليها بمصطبة "كاعبر"

تأليف
د. نادية لقمة

وزارة الثقافة
المجلس الأعلى للآثار

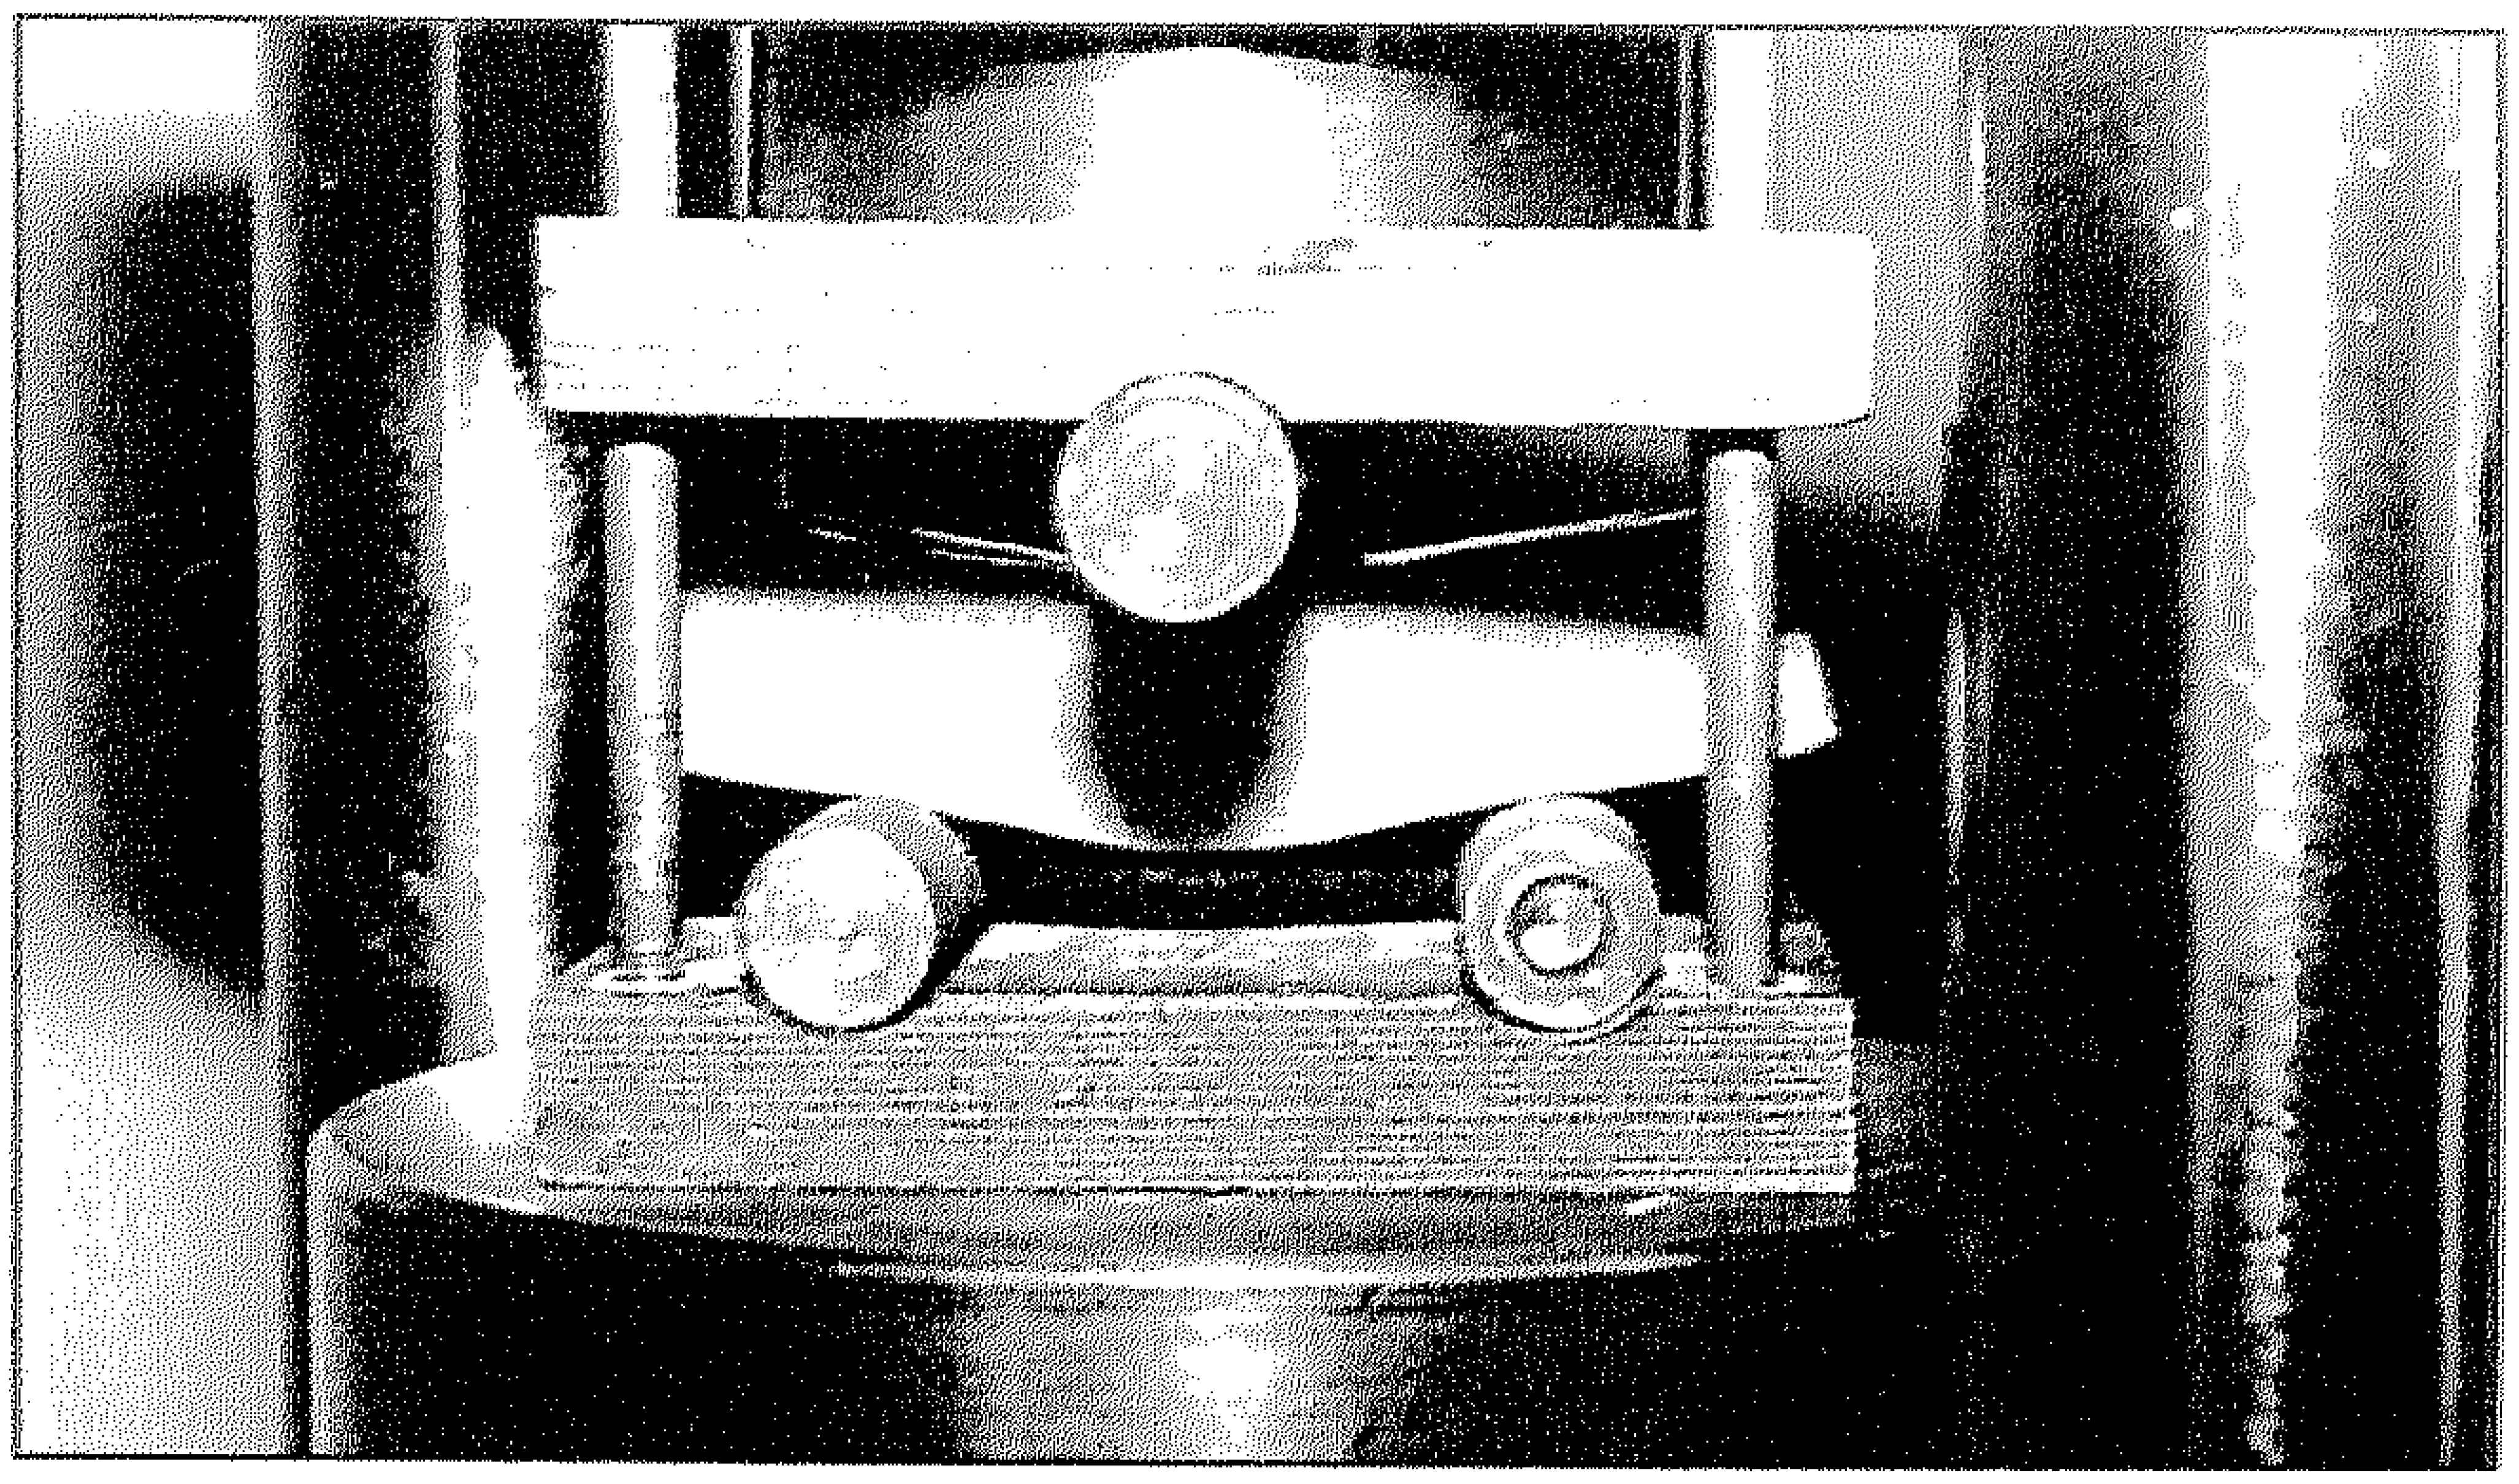
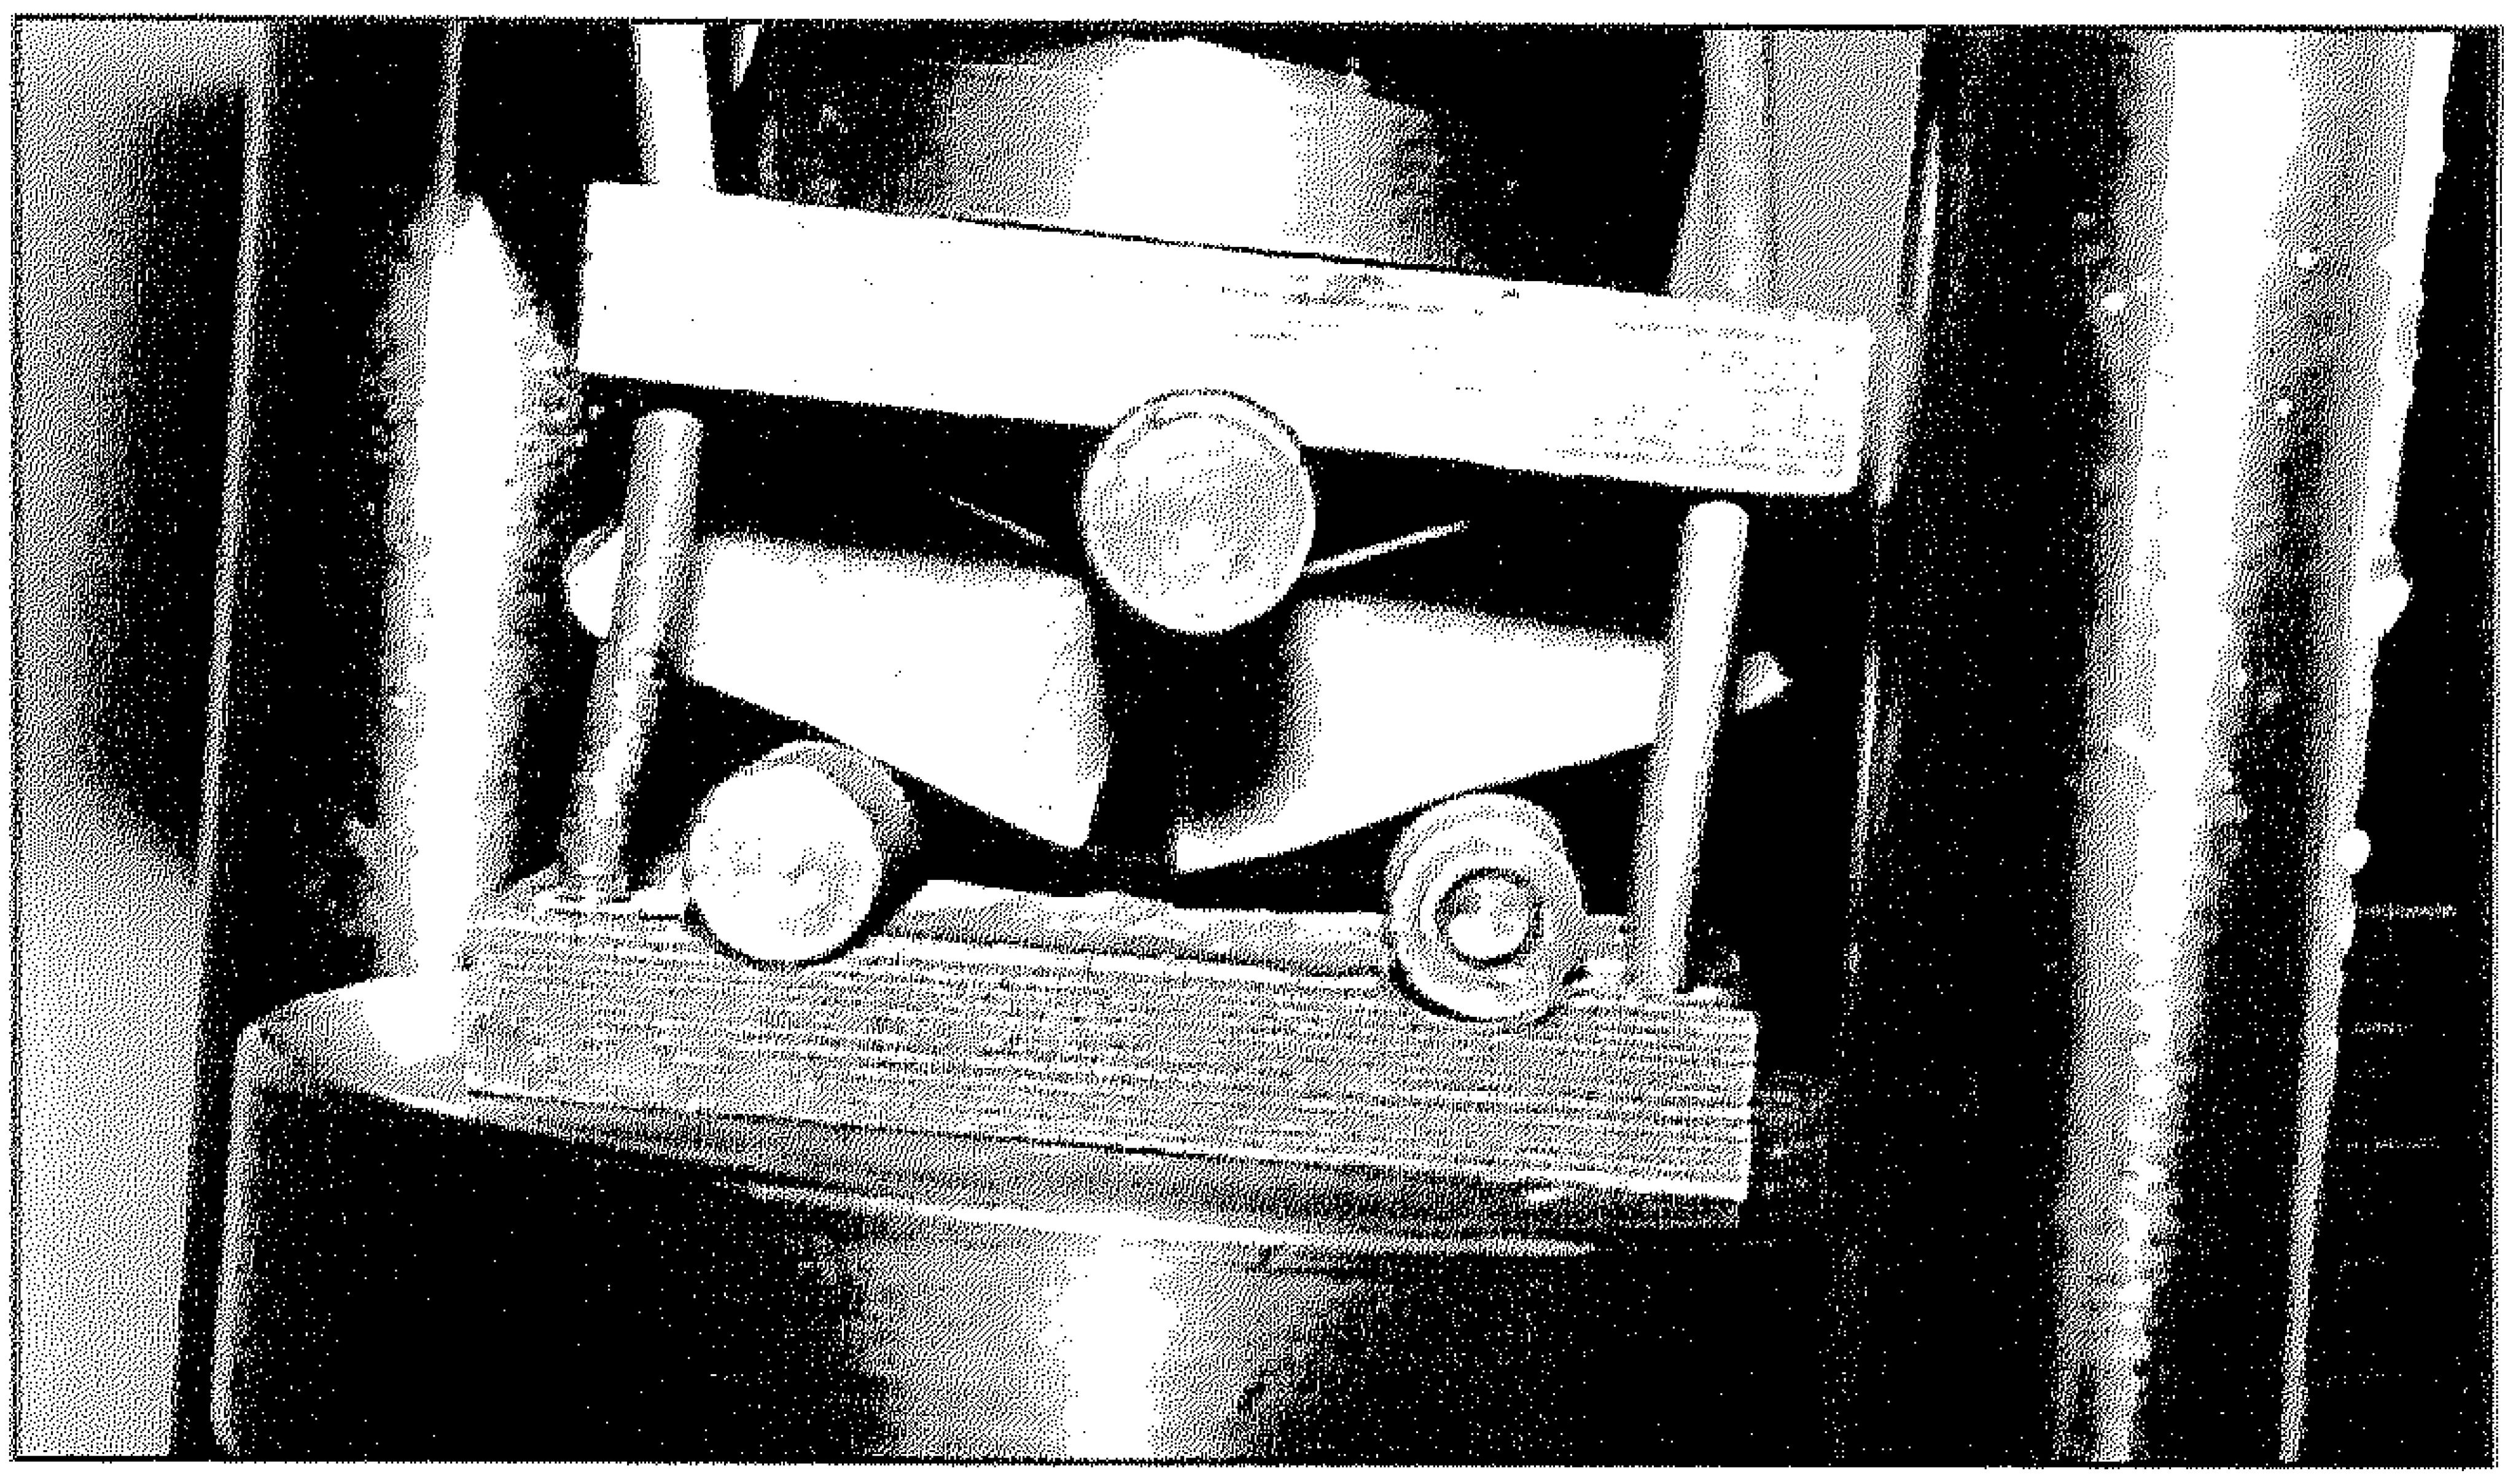
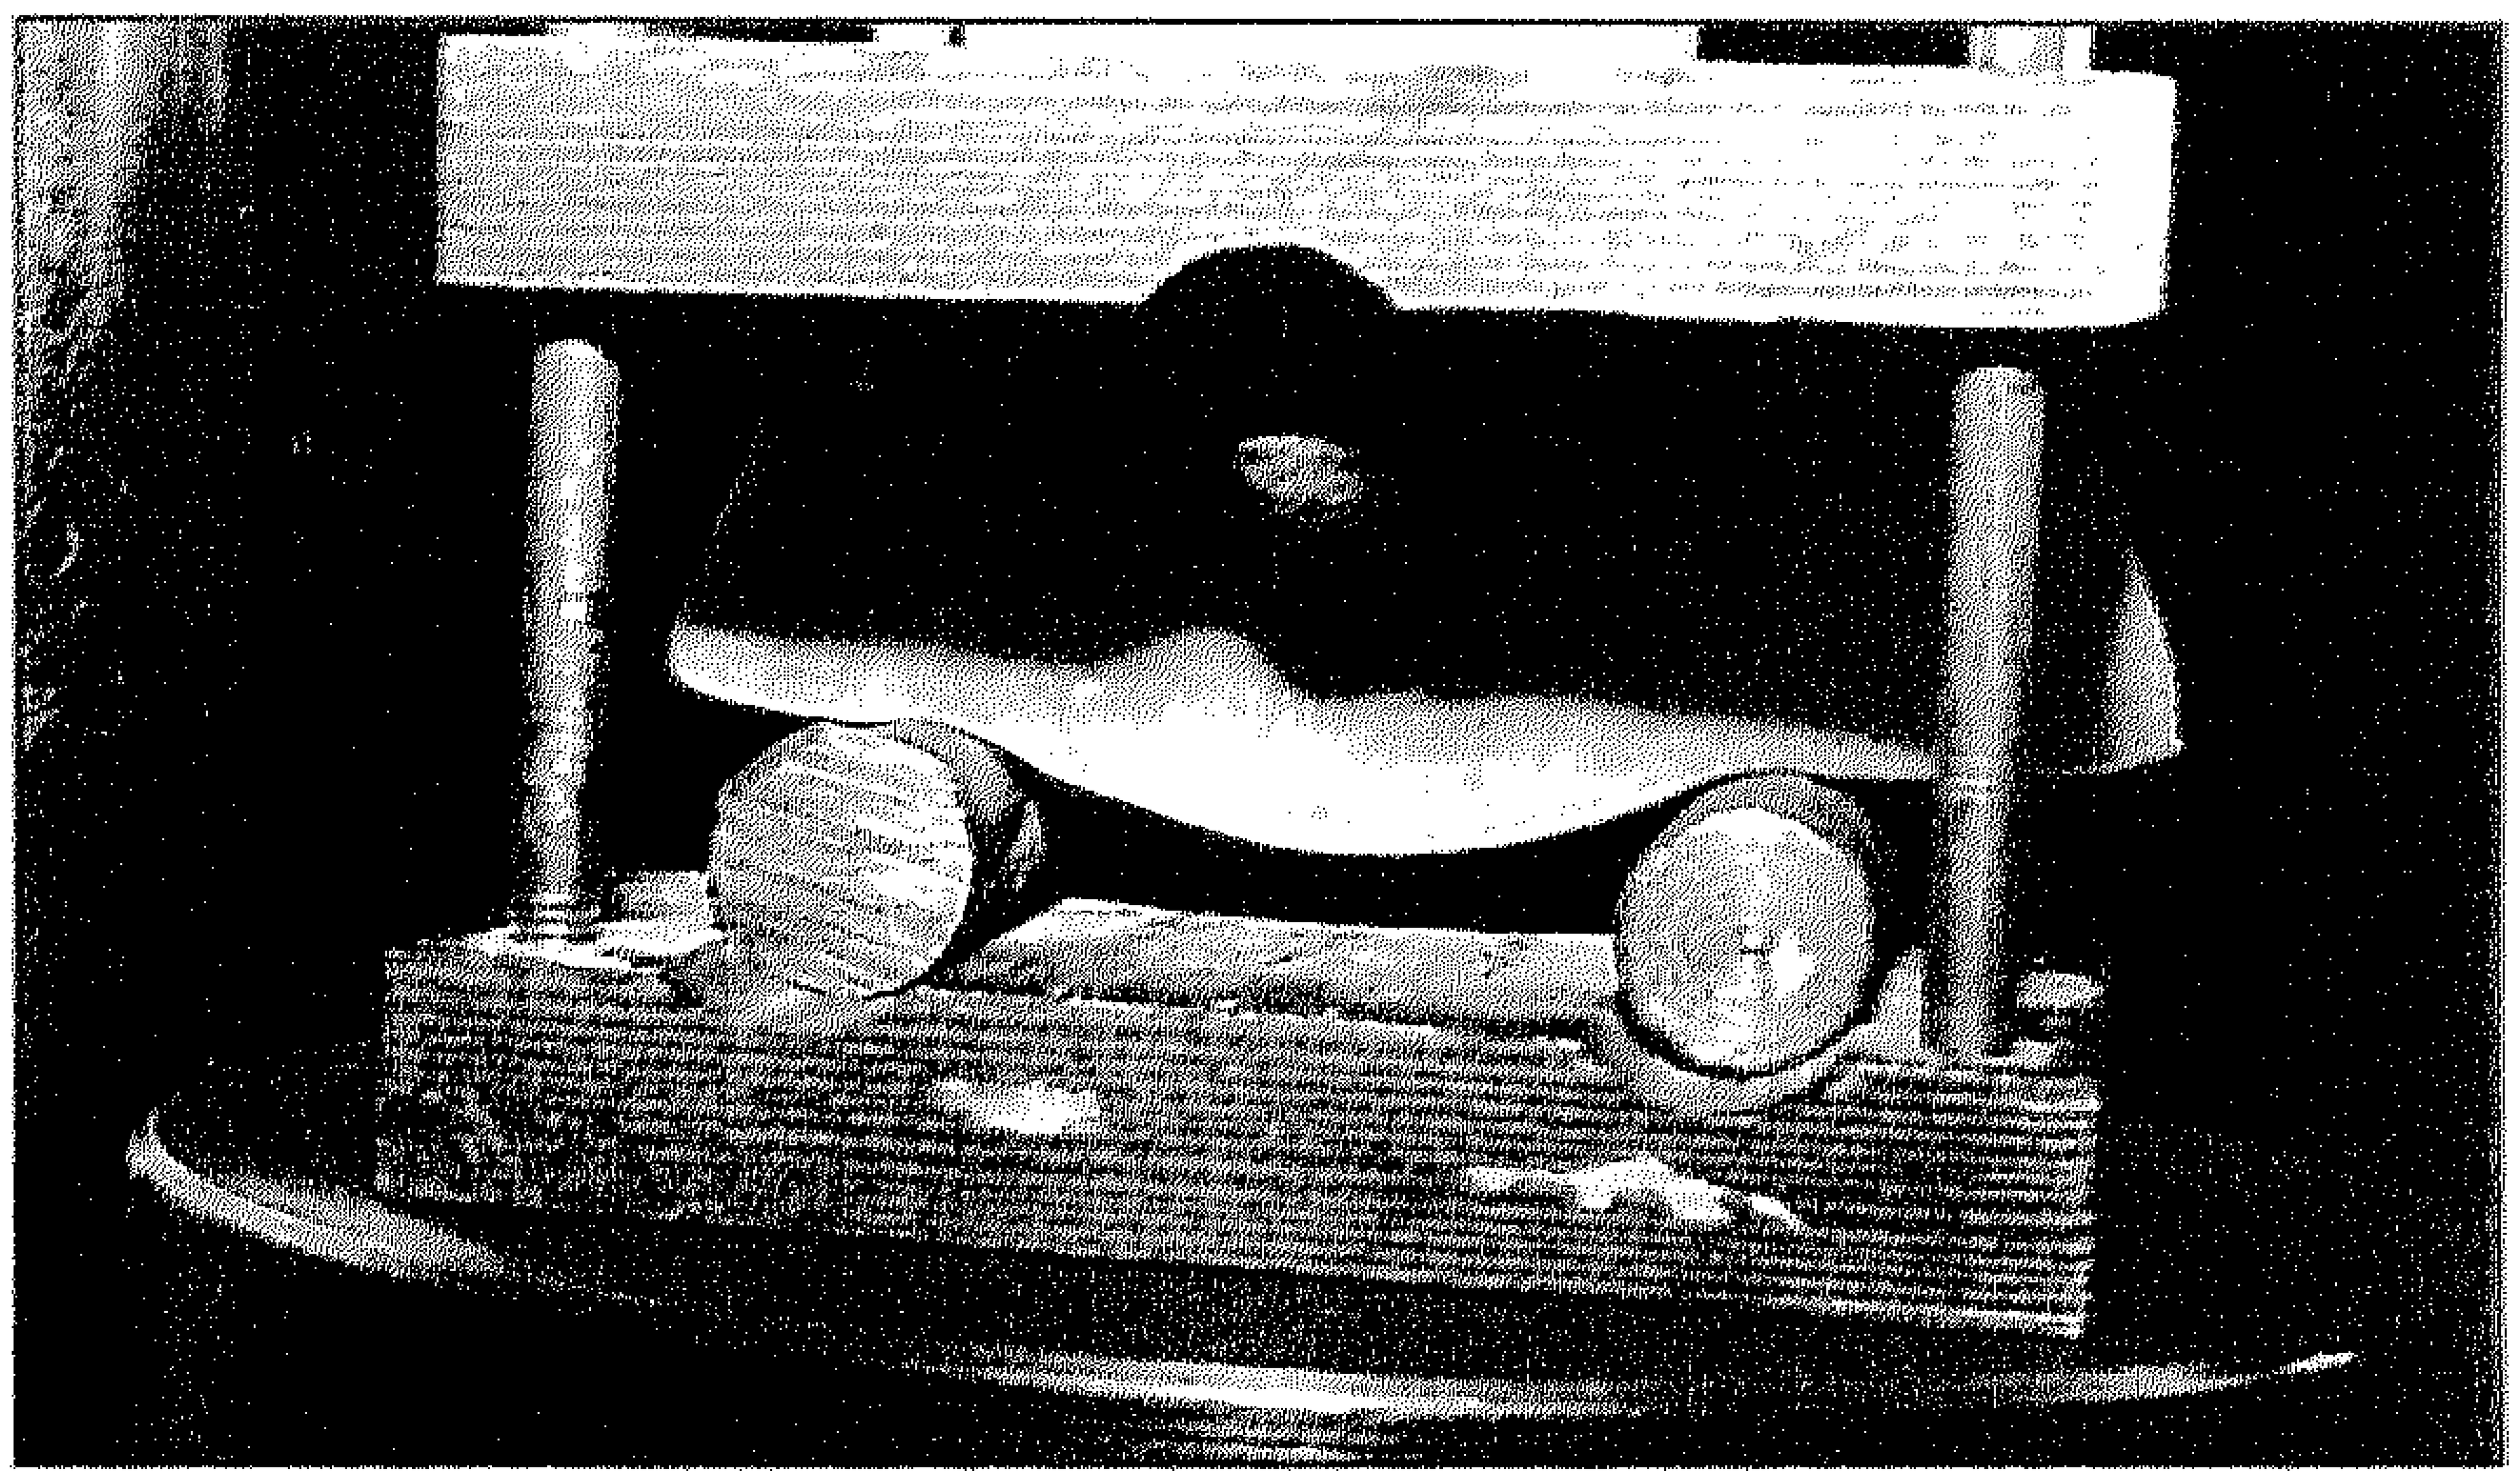
صورة رقم (١٦٨ أ ب)

تعرض العينة (١٩) (أ) للانحناء عند حمل ضغط ٢٠٢ كجم/سم٢

تعرض العينة (١٩) (أ) للكسر عند حمل ضغط ٢٤١ كجم/سم٢

العينة (١٩) (ب) عند ضغط انحناء ٣٢١ كجم/سم٢

العينة (١٩) (ب) بعد ٢٤ ساعة من انتهاء التجربة .

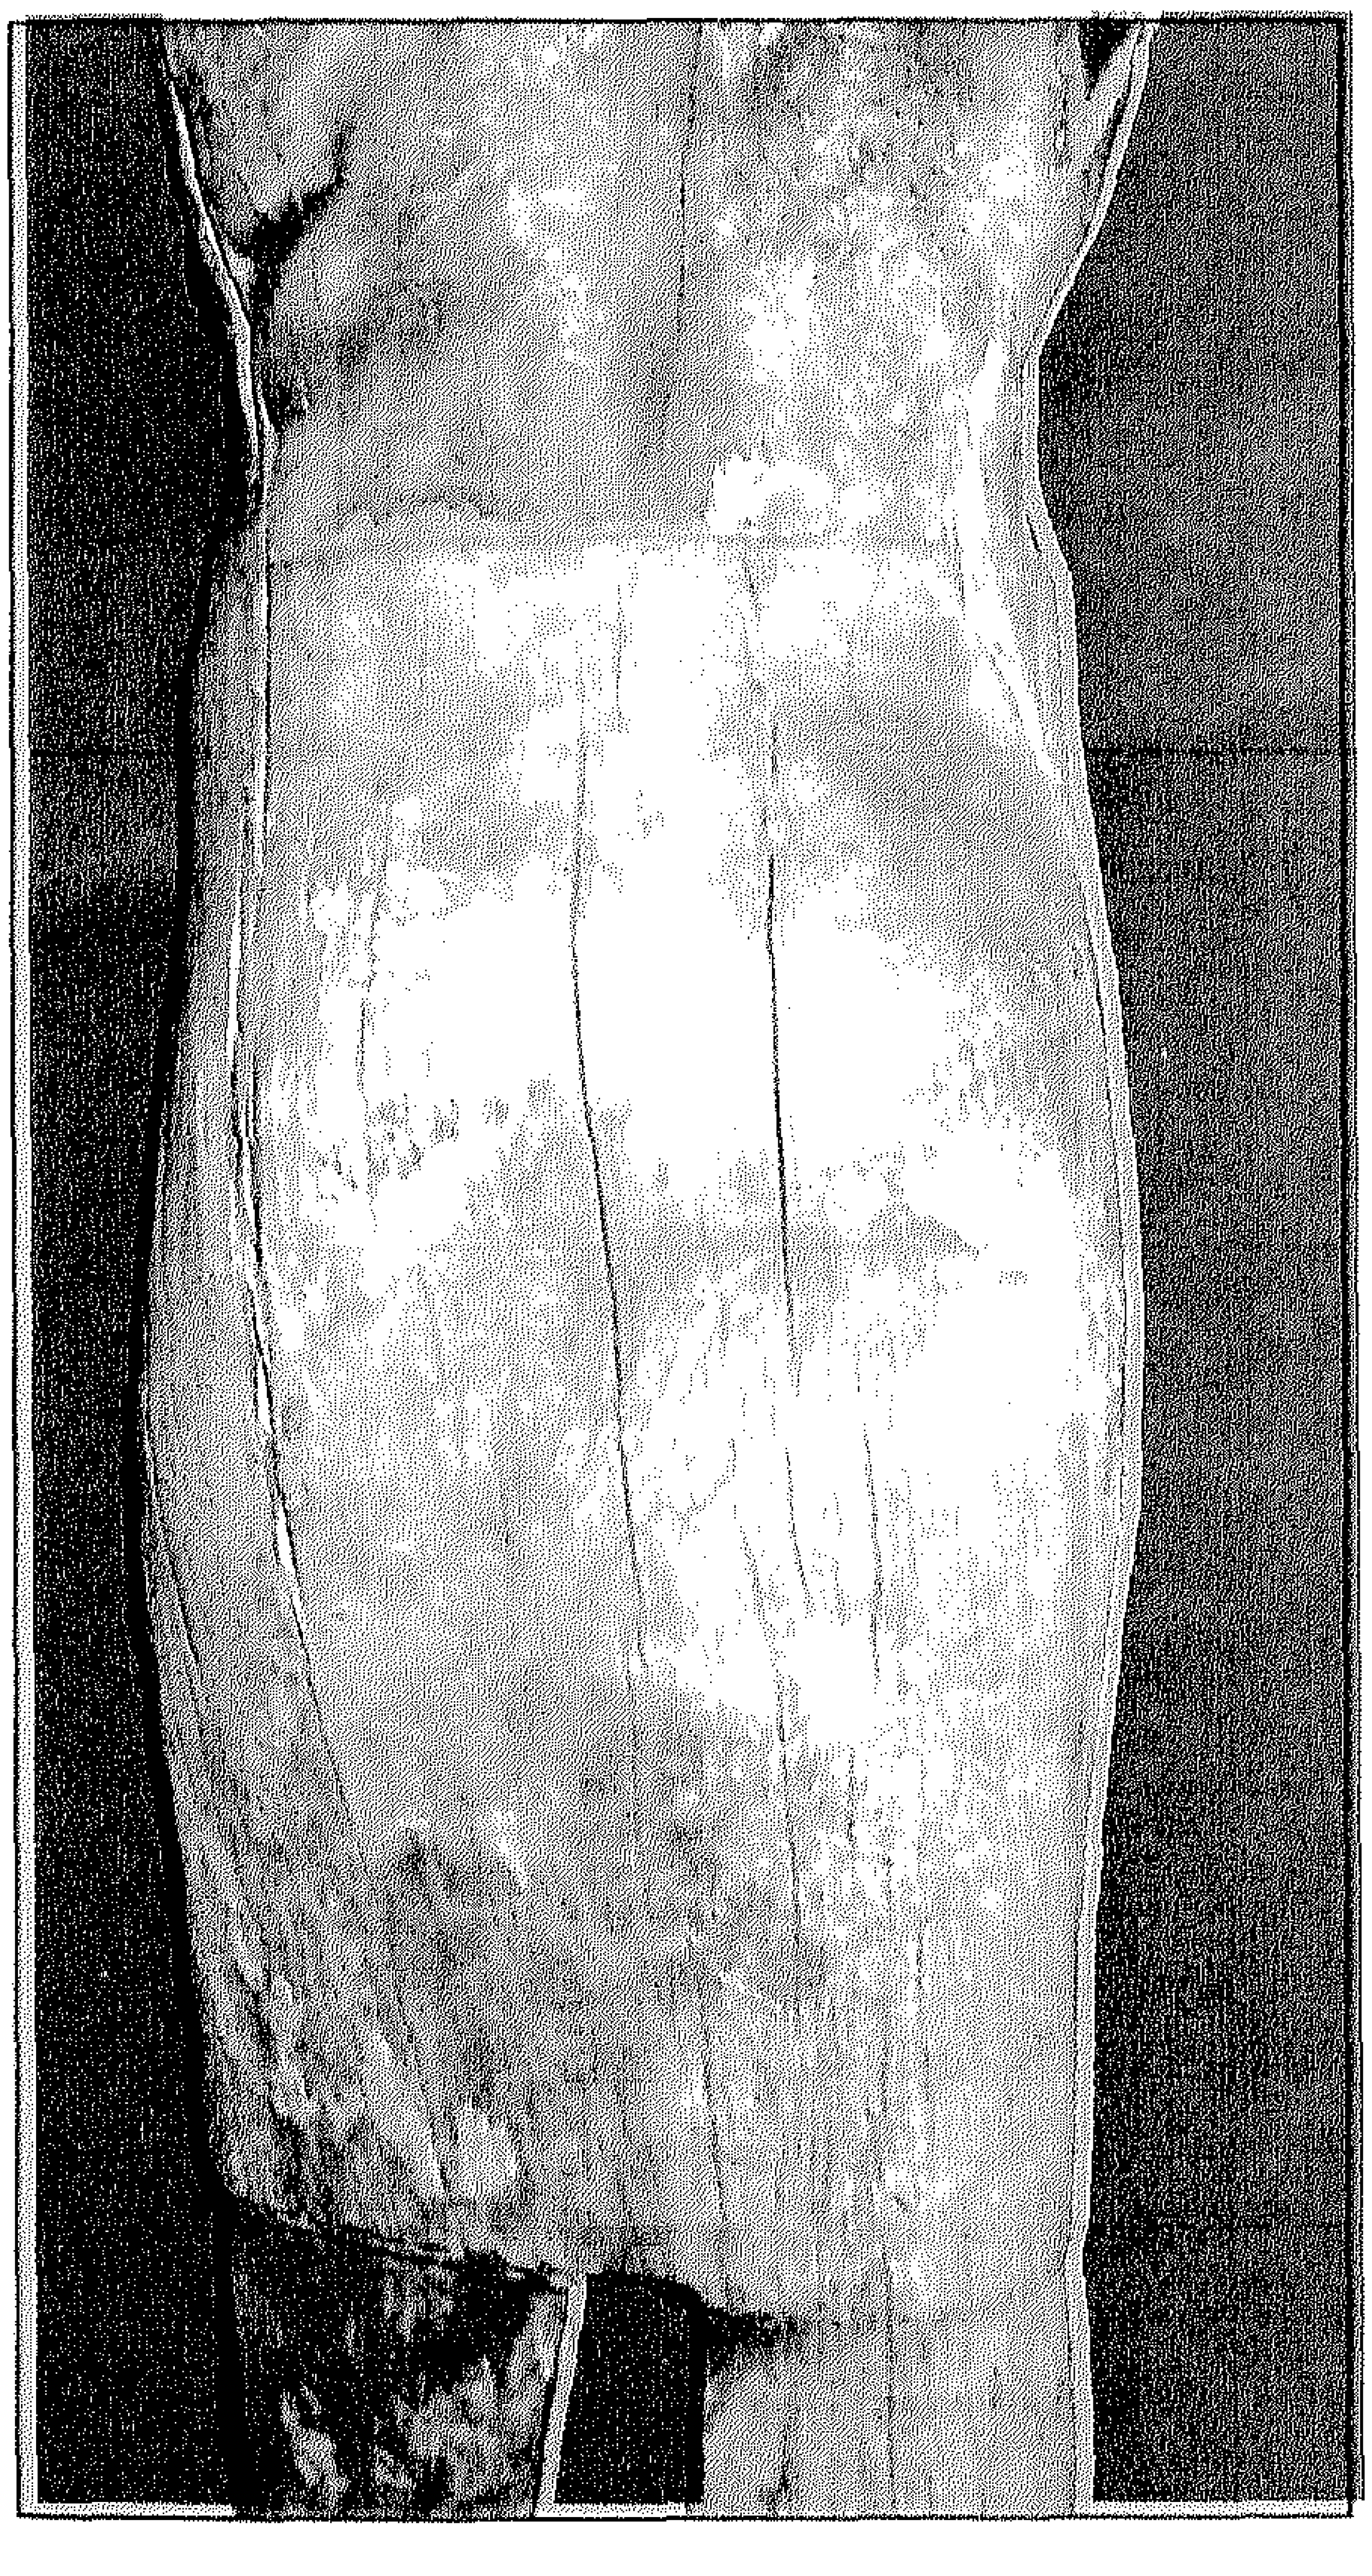
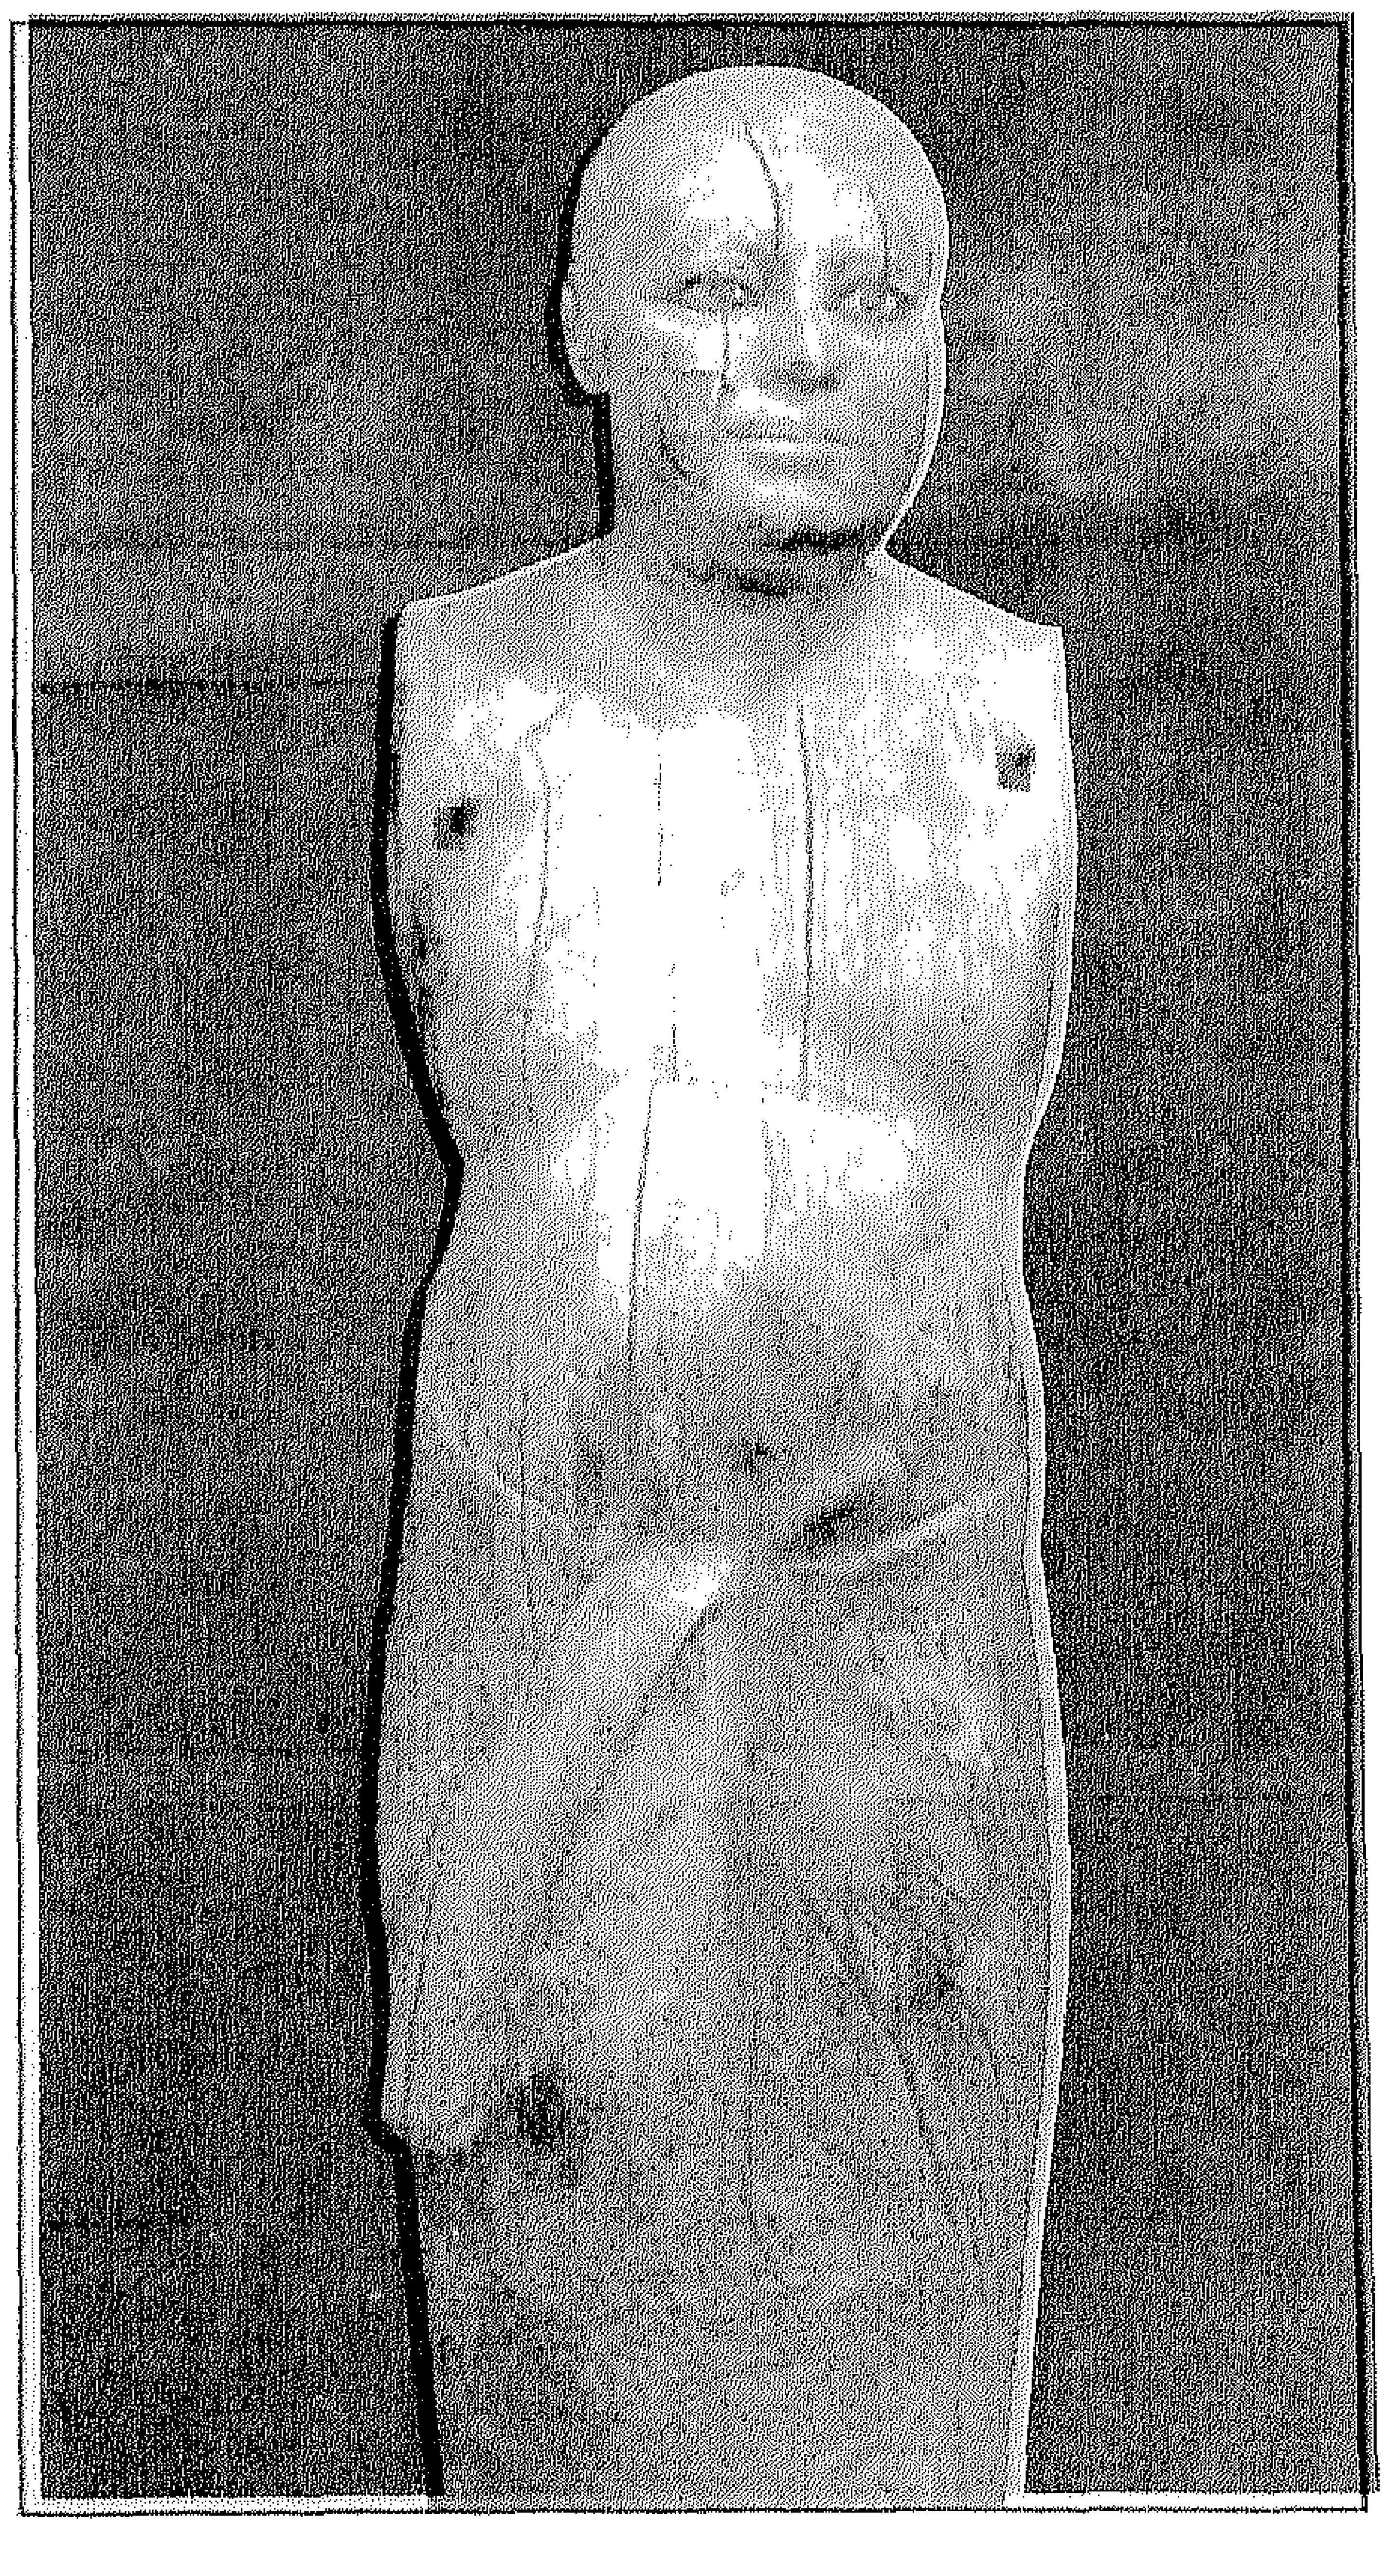
صور رقم (١٧١ أ - ب - ج)

توضح تمثال «كاعبر» أثناء عمليات التنظيف التى أجريت لإزالة الطبقة البيضاء المعتمة من على سطح الخشب .
